# L'accident du 11 mars 2011 à la centrale de Fukushima

# L'accident de Fukushima Daiichi

M.Simon- SFEN - Pour l'IHEDN, le 11 mai 2011

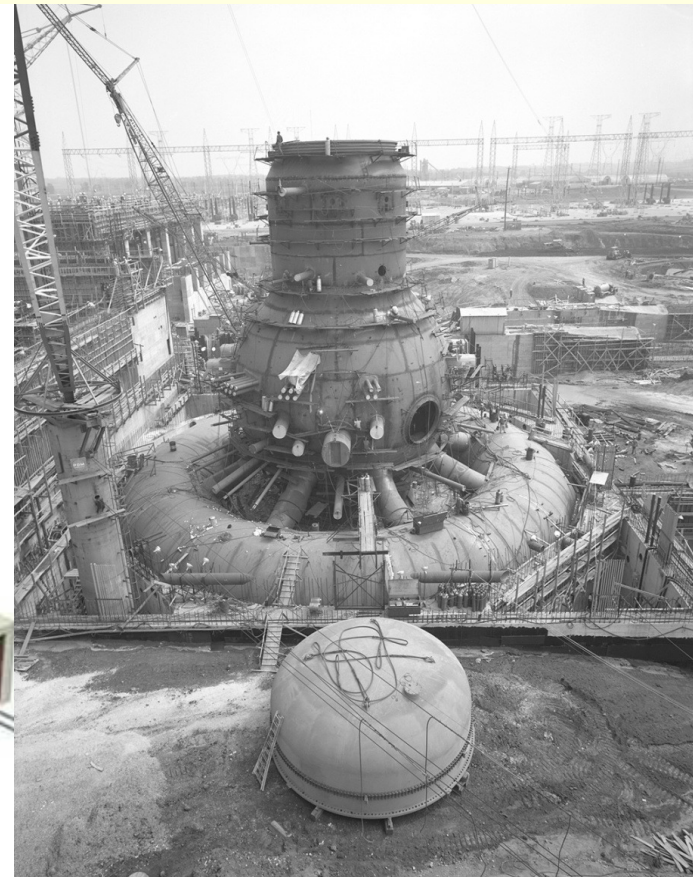
## Le confinement

# Présentation générale des REB

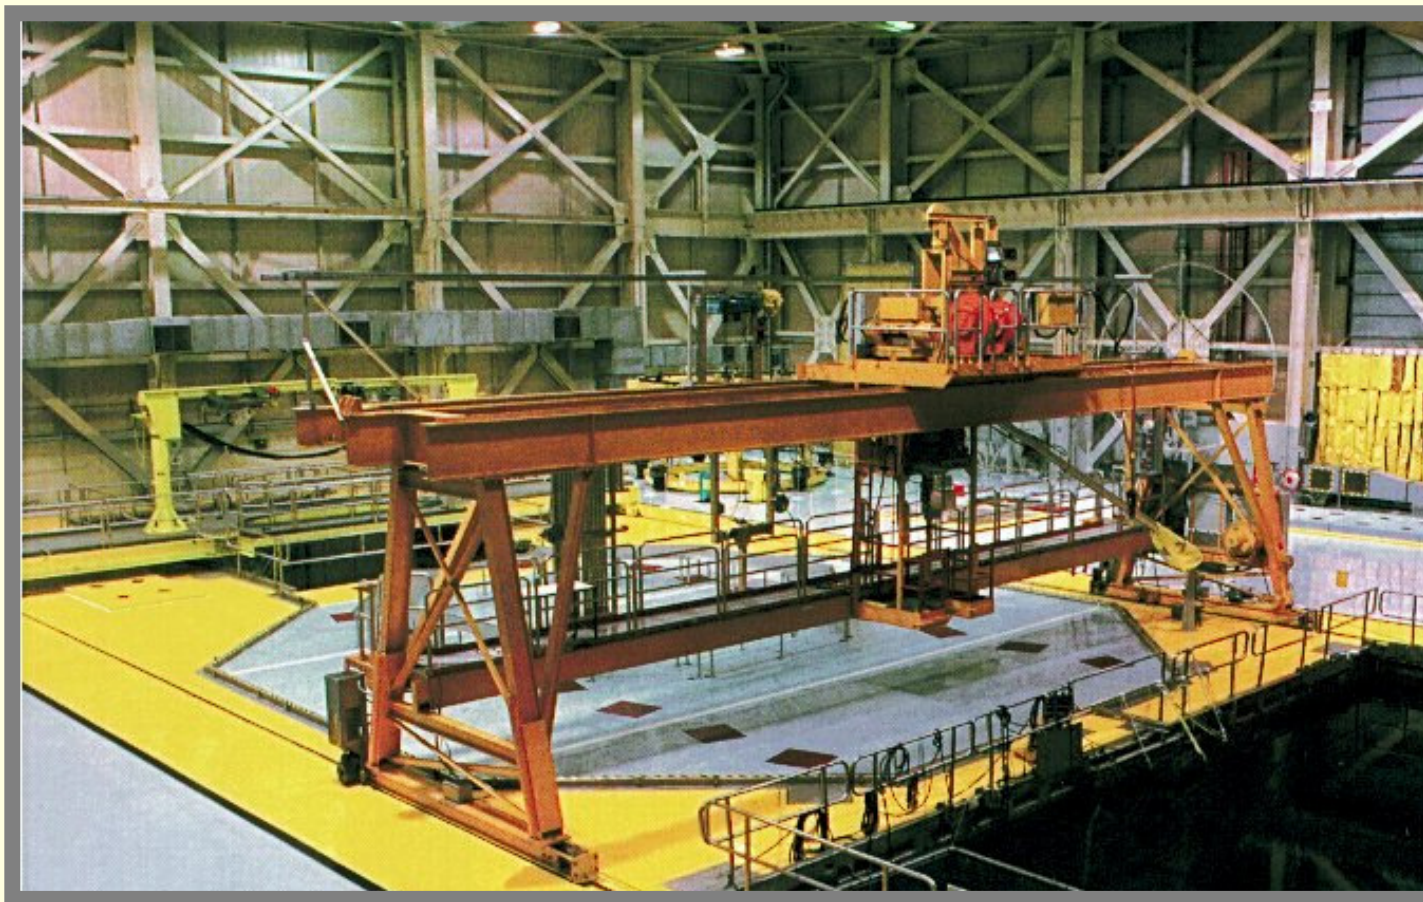
### ► Plancher de service

## Conception de l'installation

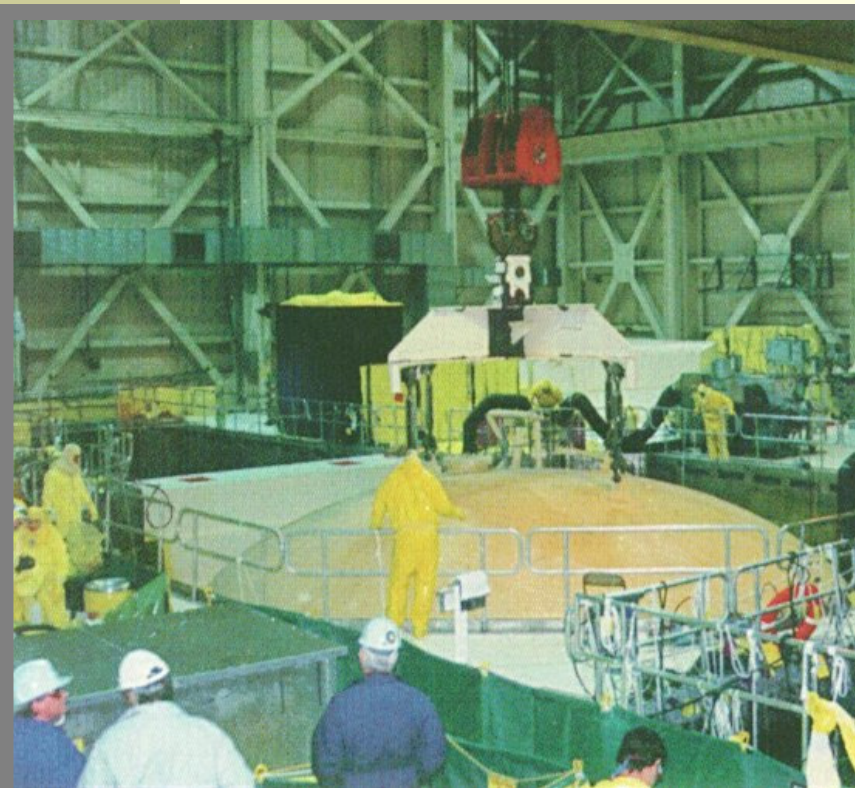
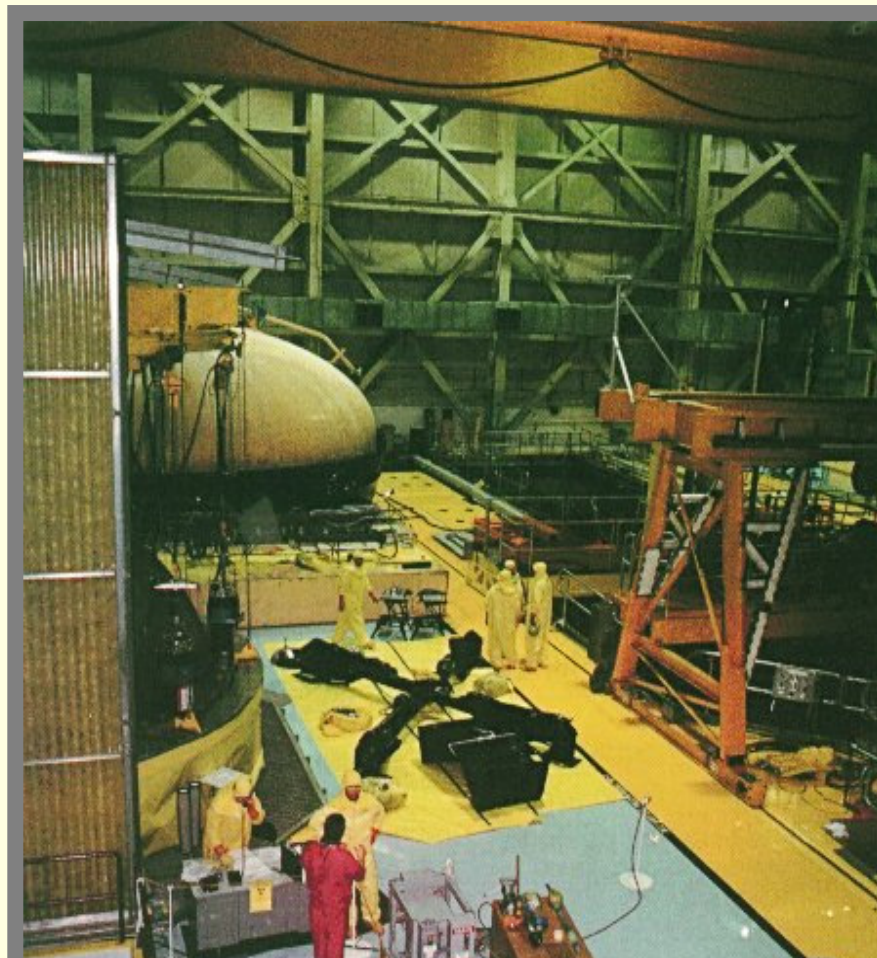
### ► Manutention de la coupole de fermeture de l'enceinte de confinement

## Conception de l'installation
