# Une Arche pour le Futur Le Nouveau Confinement de Tchernobyl

**Philippe CONVERT Ingénieur ETP 74**  
**Expert en Génie-Civil Nucléaire**

**SFEN RAL**  
**24/01/2017** <sub>1</sub>

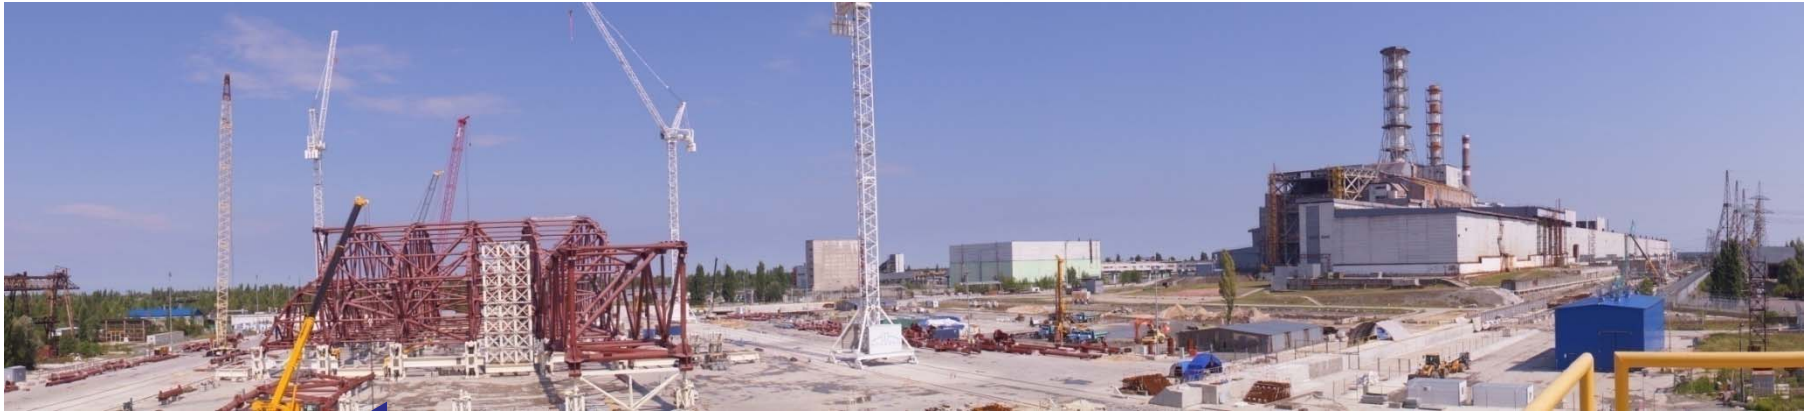
# NSC Construction (Aout 2012)

**Vue Générale du Site**

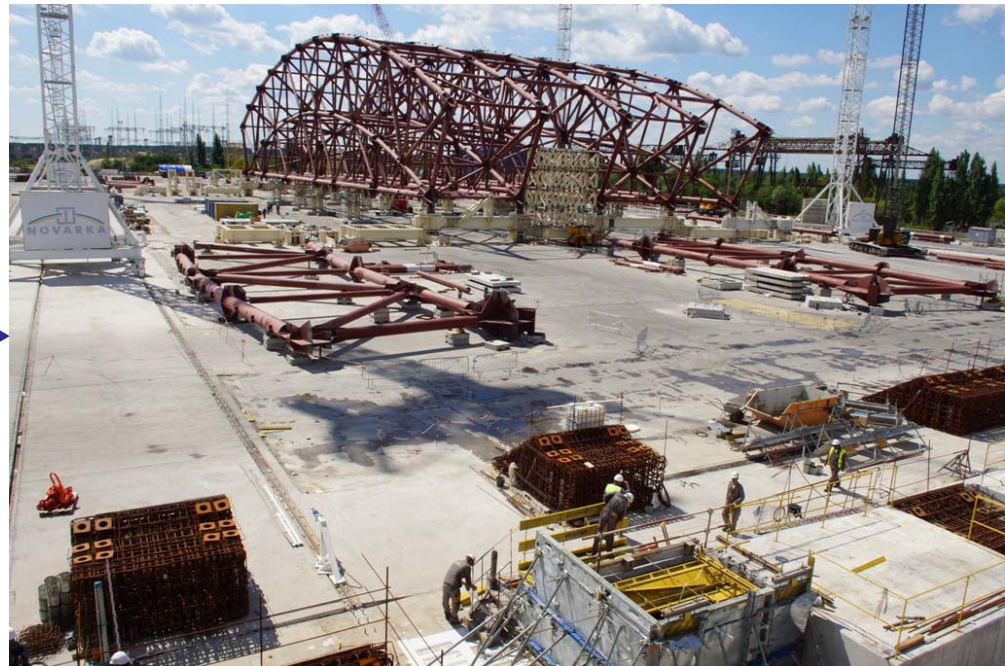
**Détail de l'assemblage des premiers éléments de l'arche.**

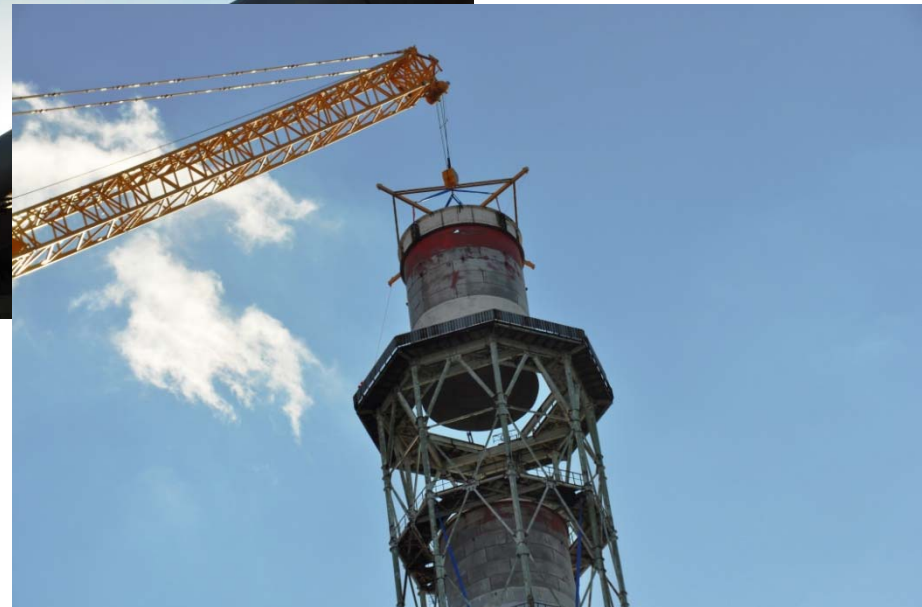
**Démontage de la  
cheminée de  
ventilation tranche  
3 & 4.**

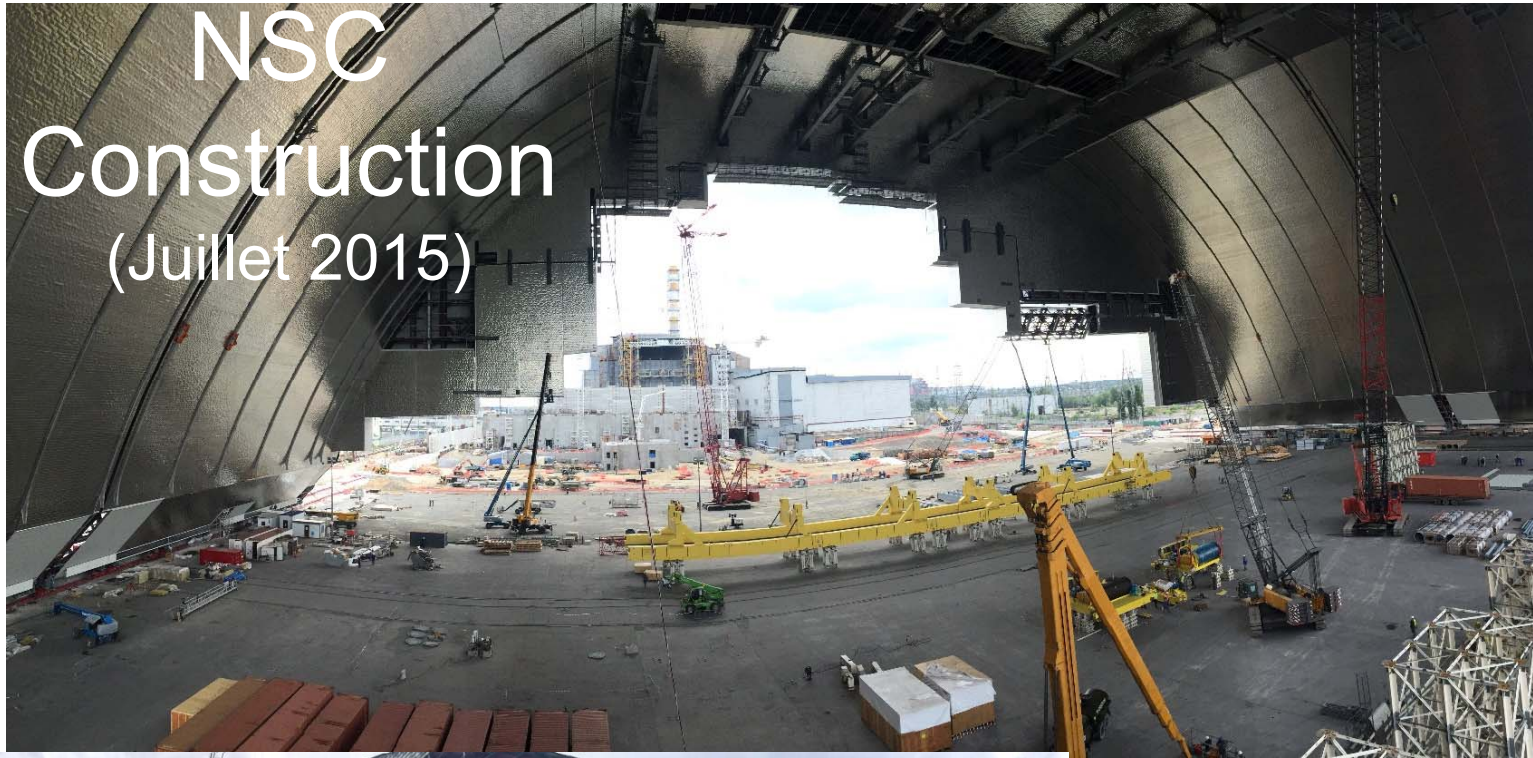
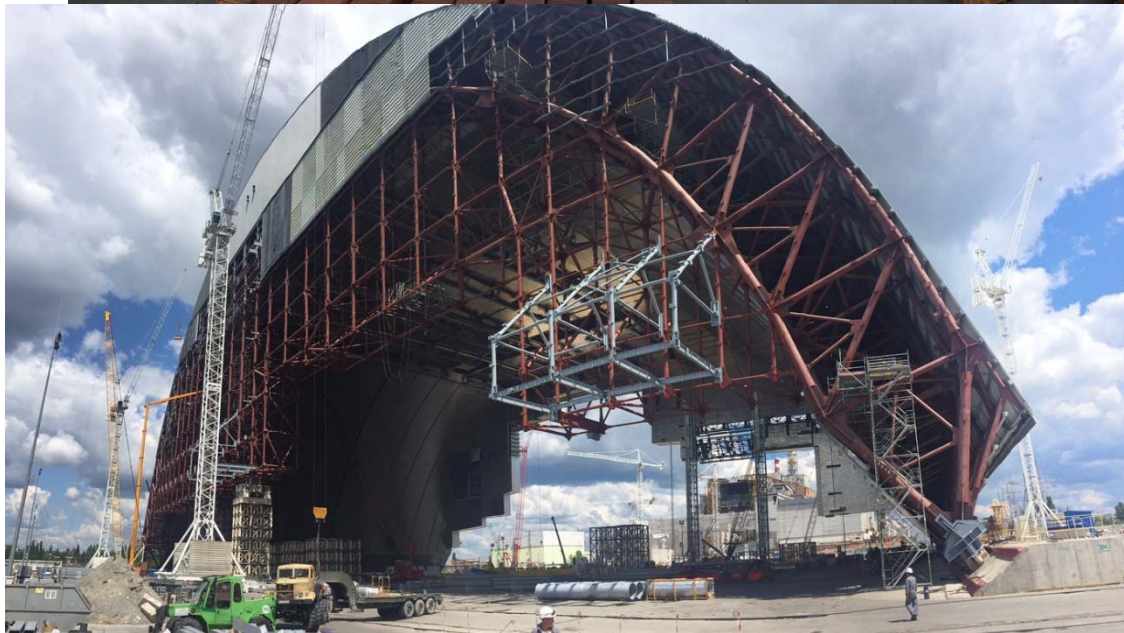
# NSC Construction (Juillet 2015)

**$\frac{1}{2}$  Arche 13.000 t**

**☐ Montage**

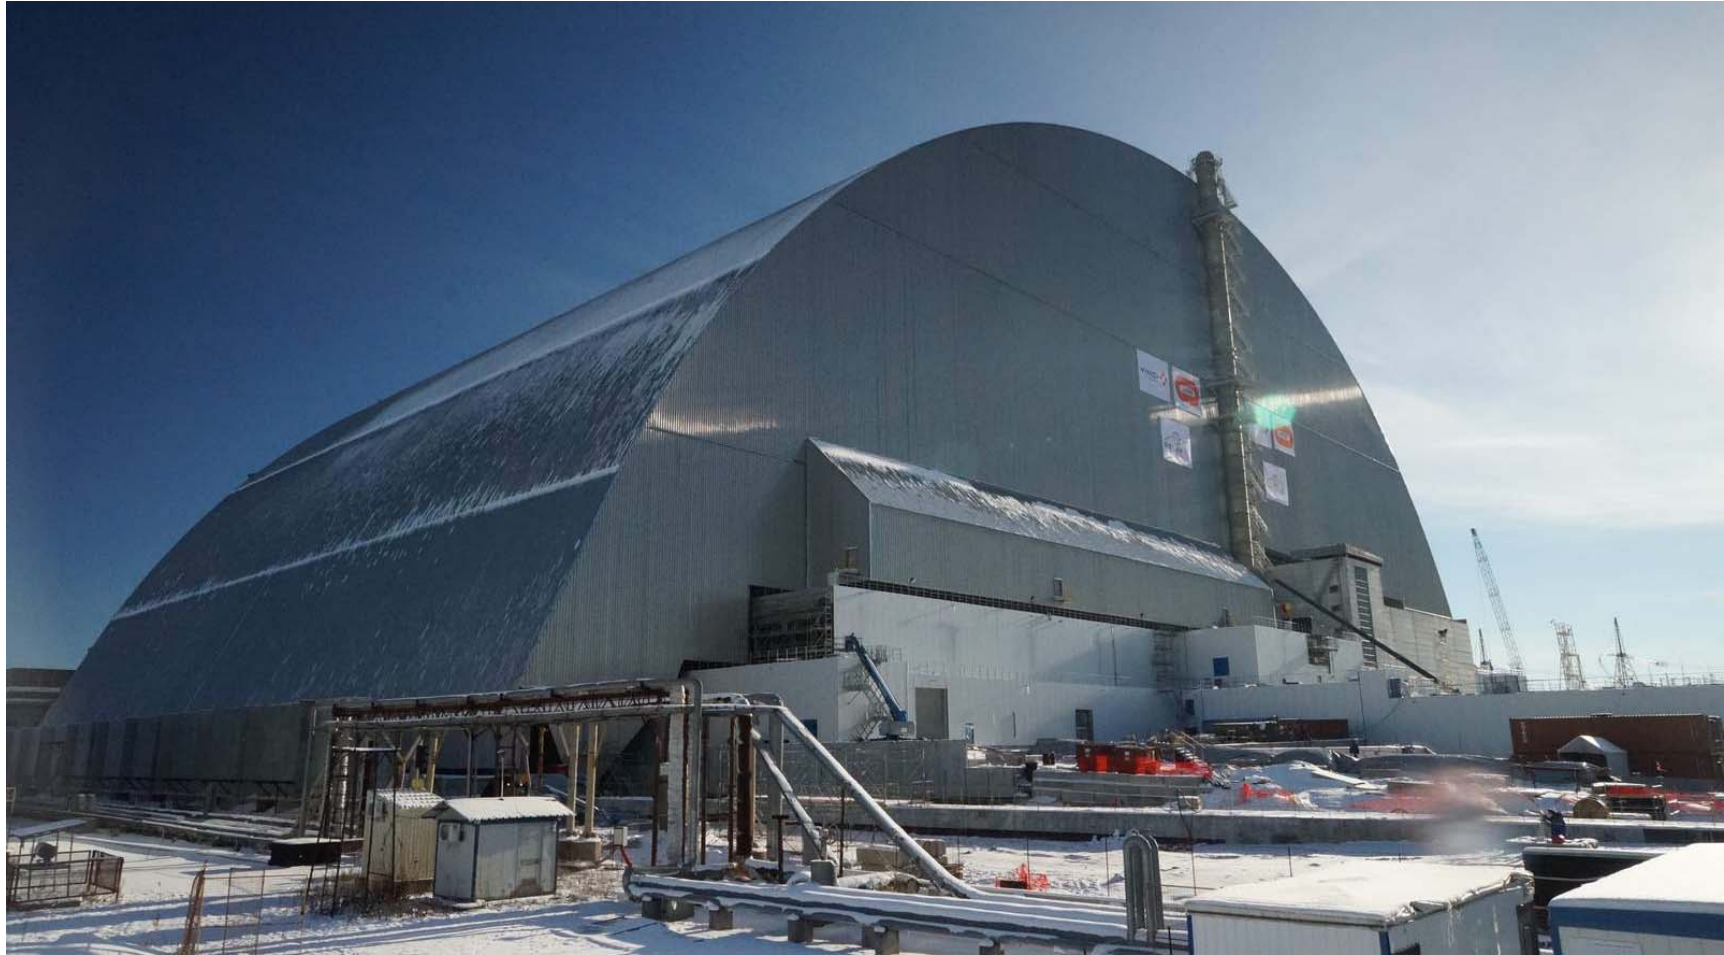
# NSC Mise en place de l'arche

(Novembre 2016)
